## Dein Schirm ist fertig gecheckt!

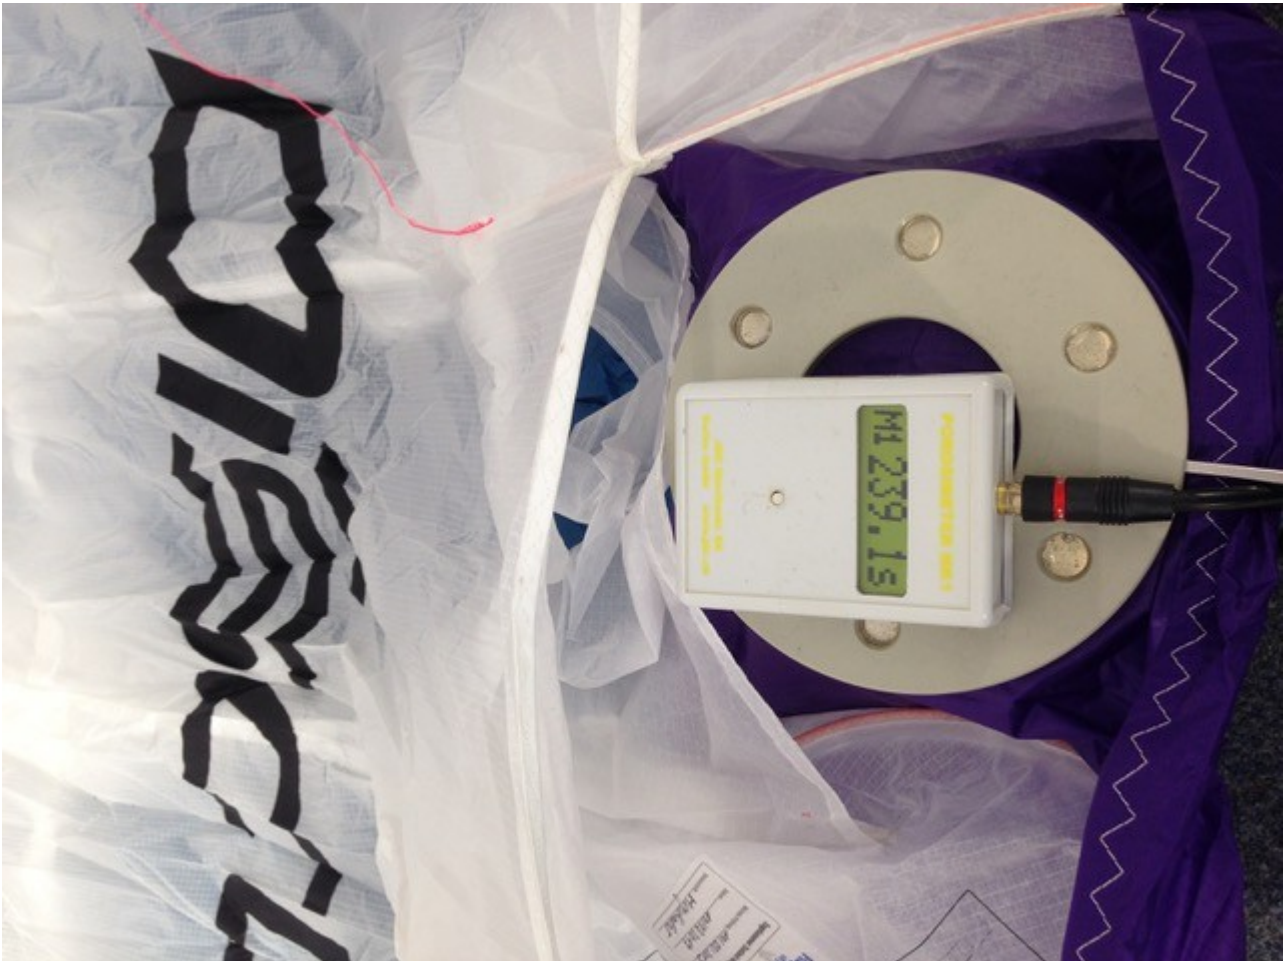
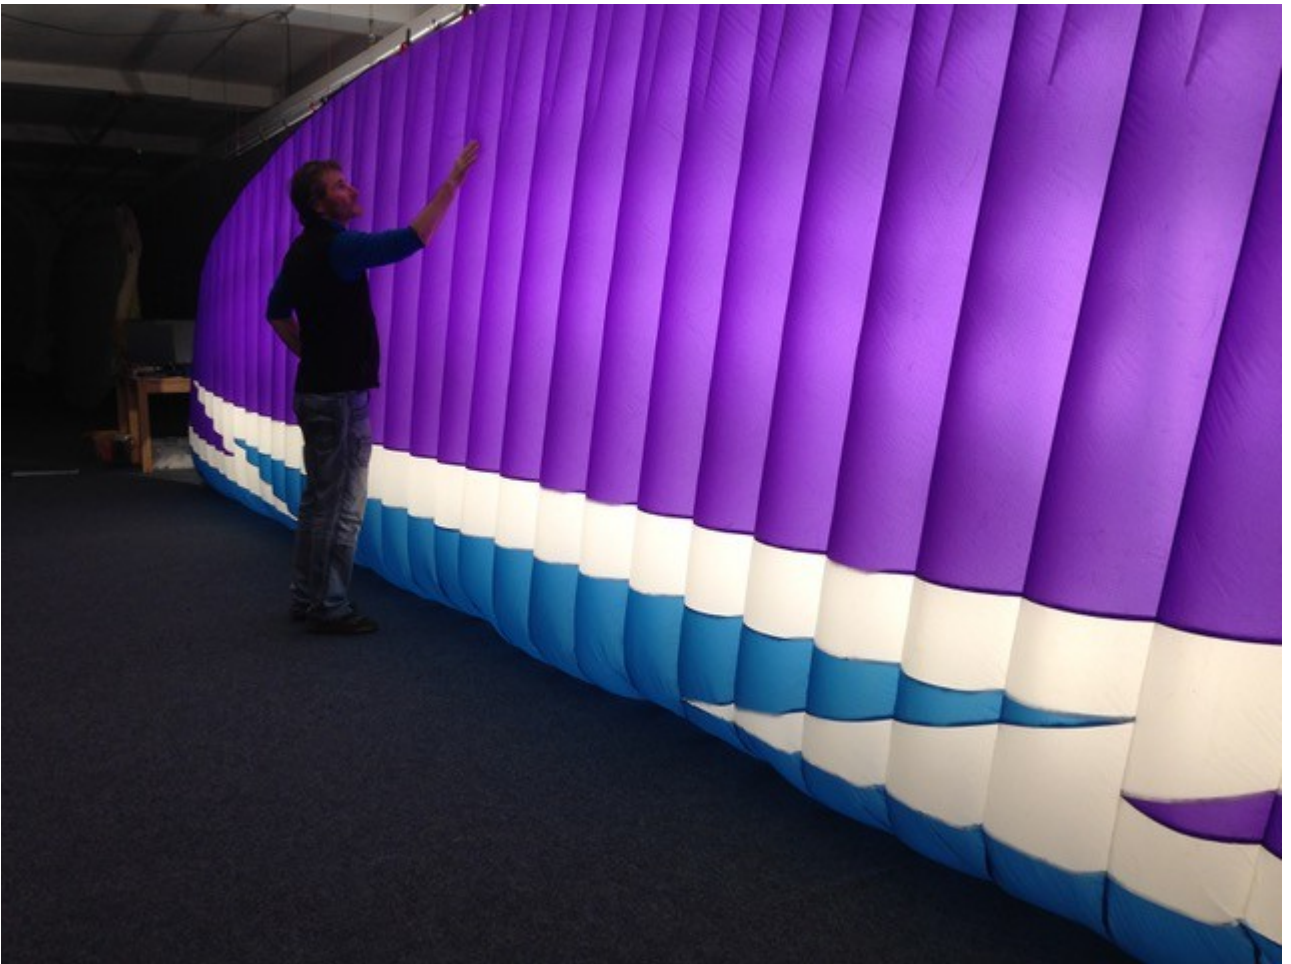
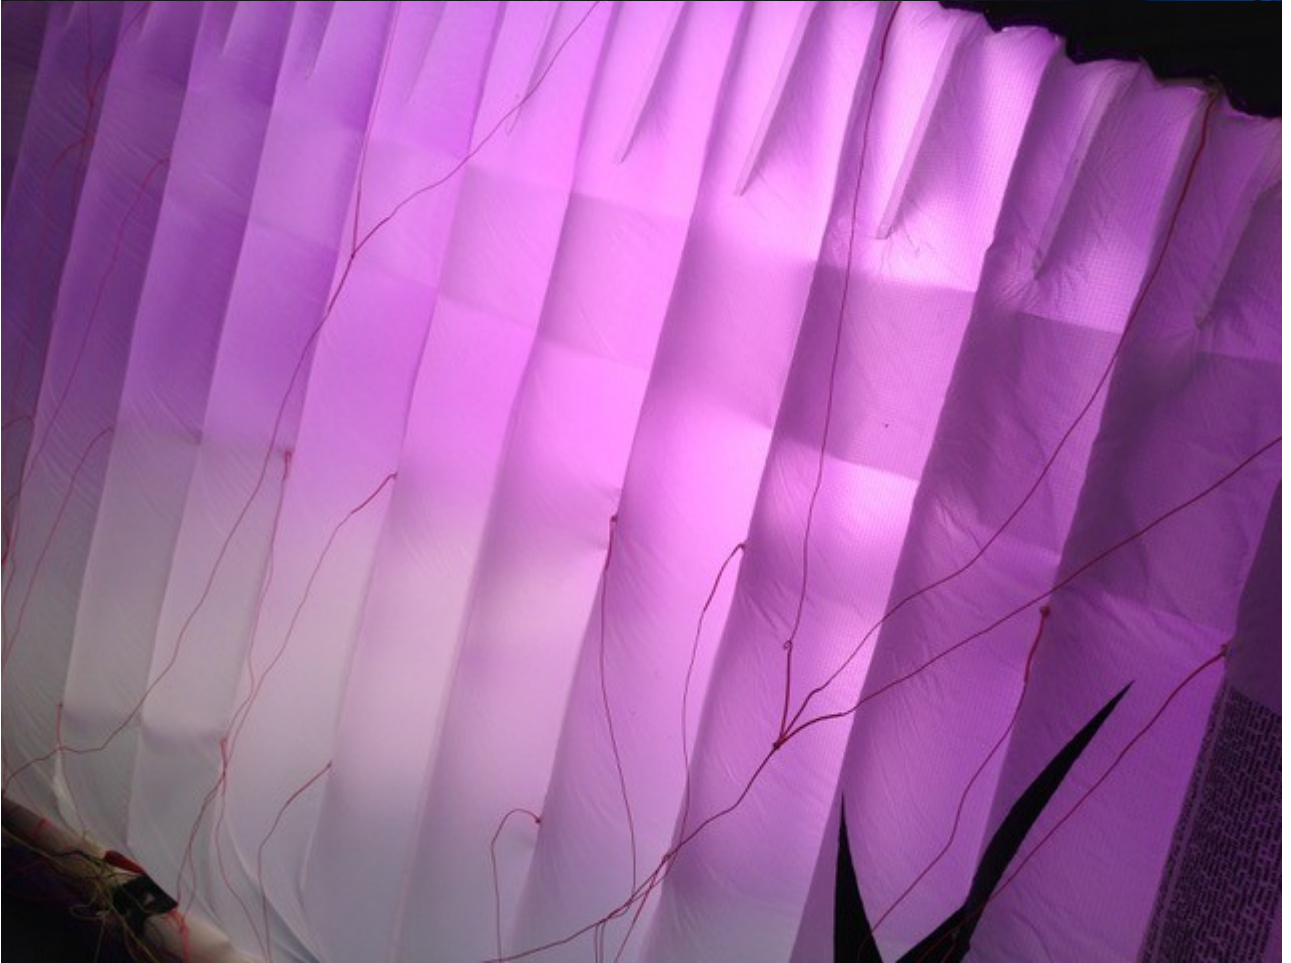
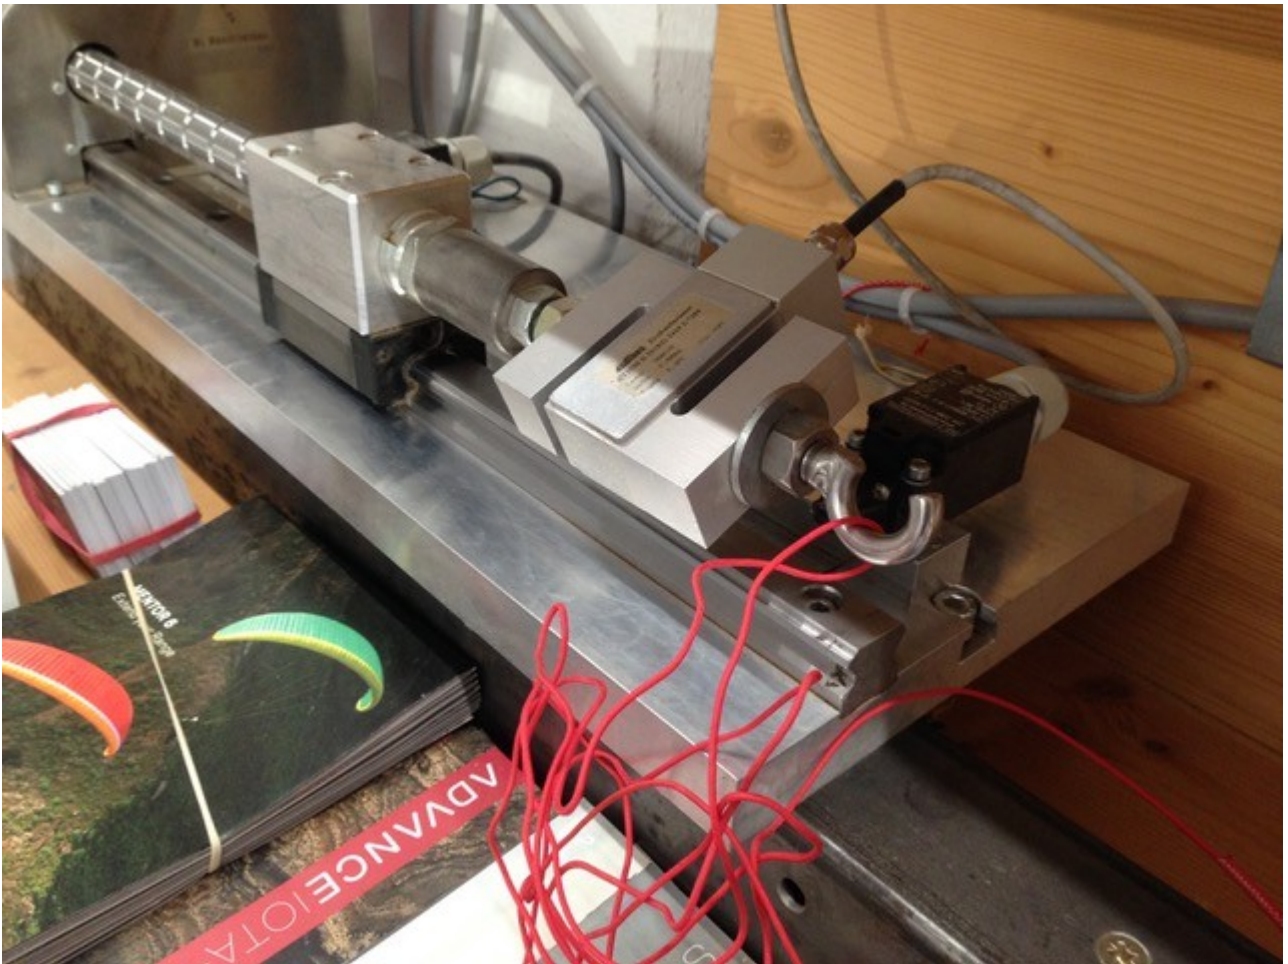
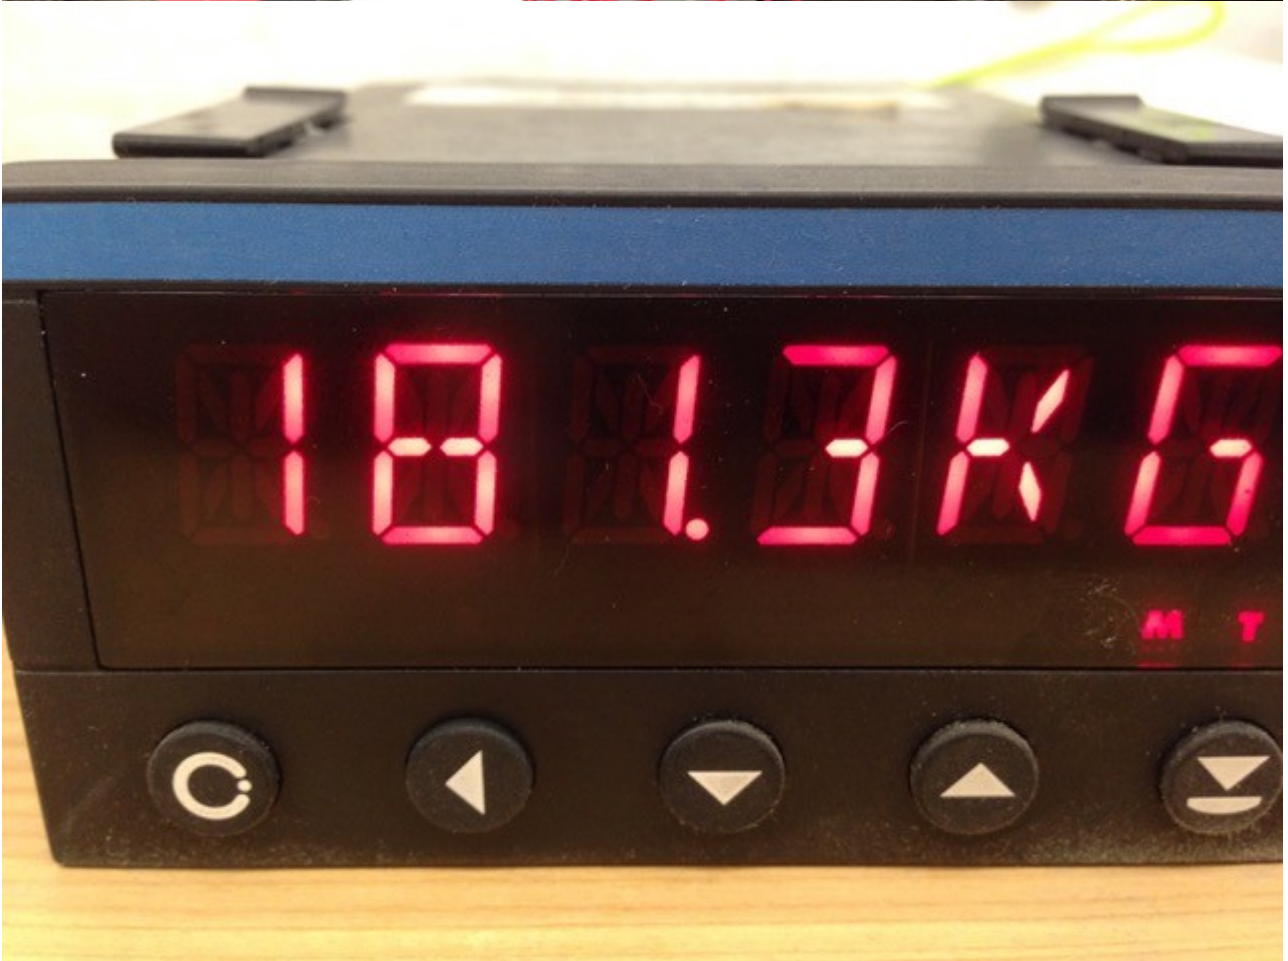
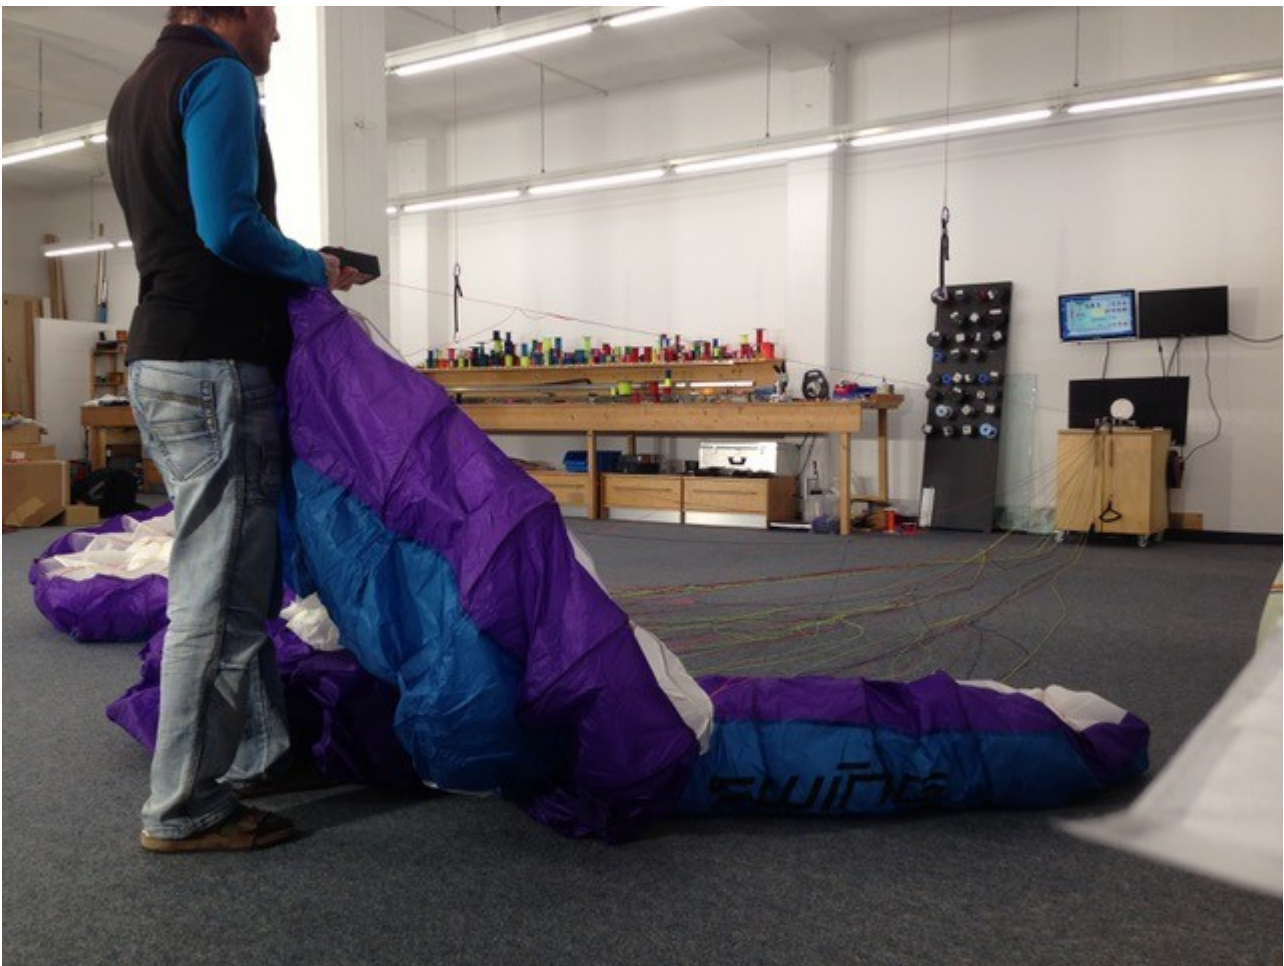
Aufgefallen und repariert wurden folgende Schäden: keine - alles Tip Top

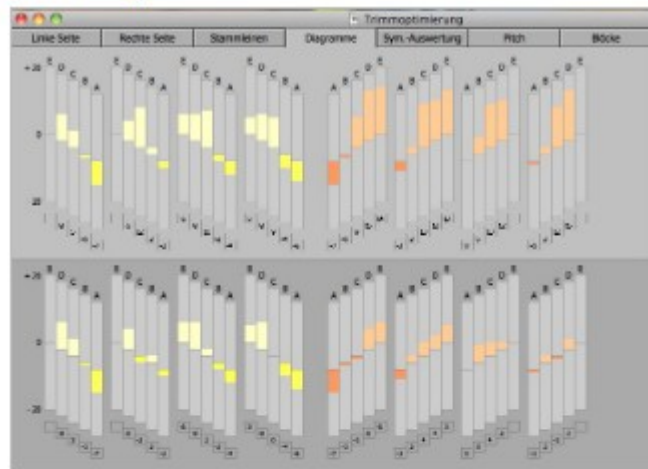
Leinenfestigkeit				Loops					
Eingangszustand									
links				rechts					
4 3 2 1				1 2 3 4					
Stab		SL	SL	SL	A	SL	SL	SL	Stab
SL		SL	SL	SL	B	SL	SL	SL	SL
		SL	SL	SL	C	SL	SL	SL	
		SL	SL	SL	D	SL	SL	SL	
Ausgangszustand									
links				rechts					
4 3 2 1				1 2 3 4					
Stab		DL	AS+	AS+	A	AS+	AS+	DL	Stab
SL		SL	AS+	AS+	B	AS+	AS+	SL	DL
		SL	DL	AS	C	AS	SL	SL	
		SL	SL	SL	D	SL	SL	SL

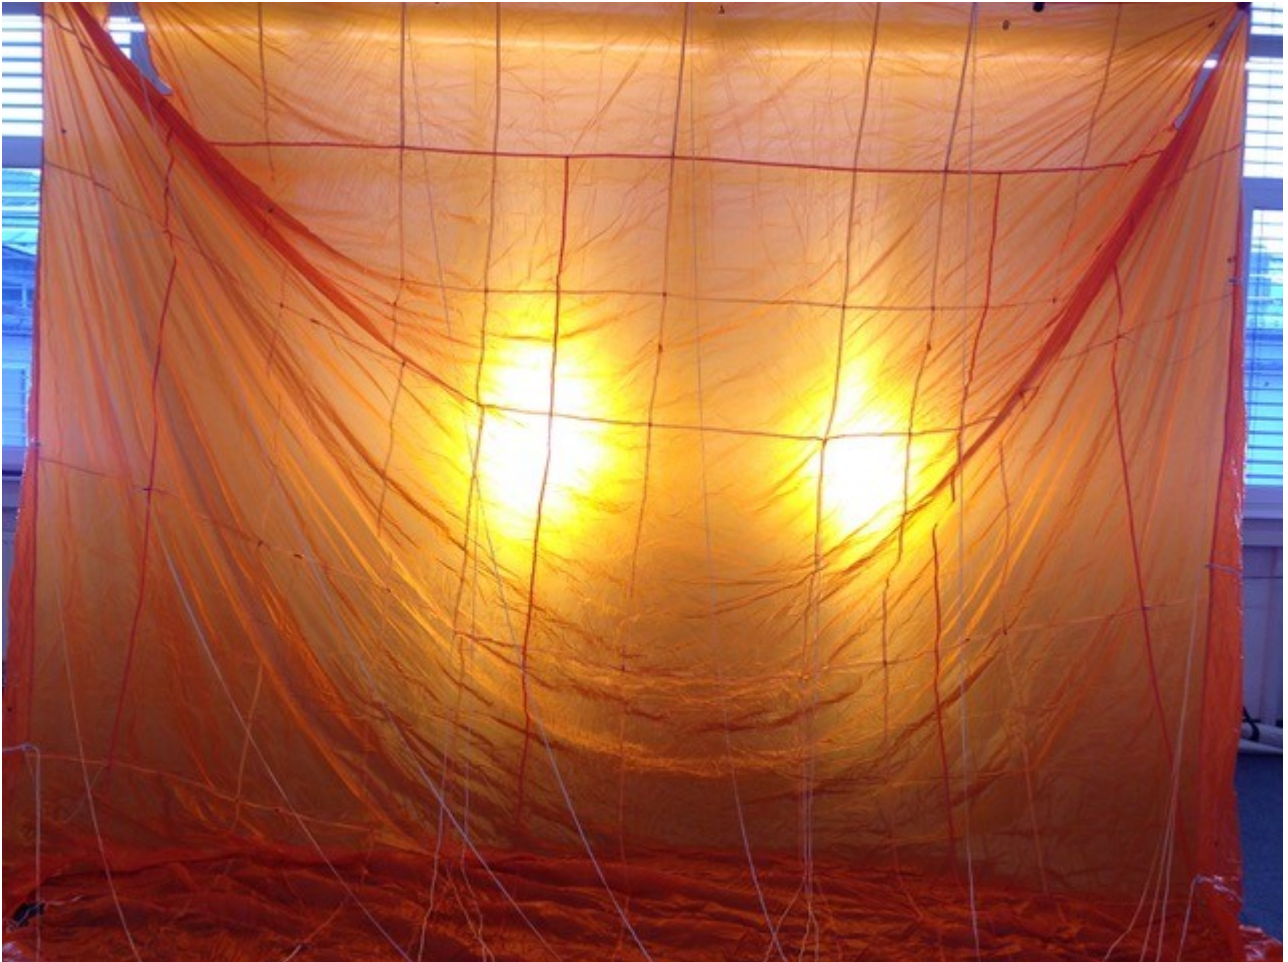
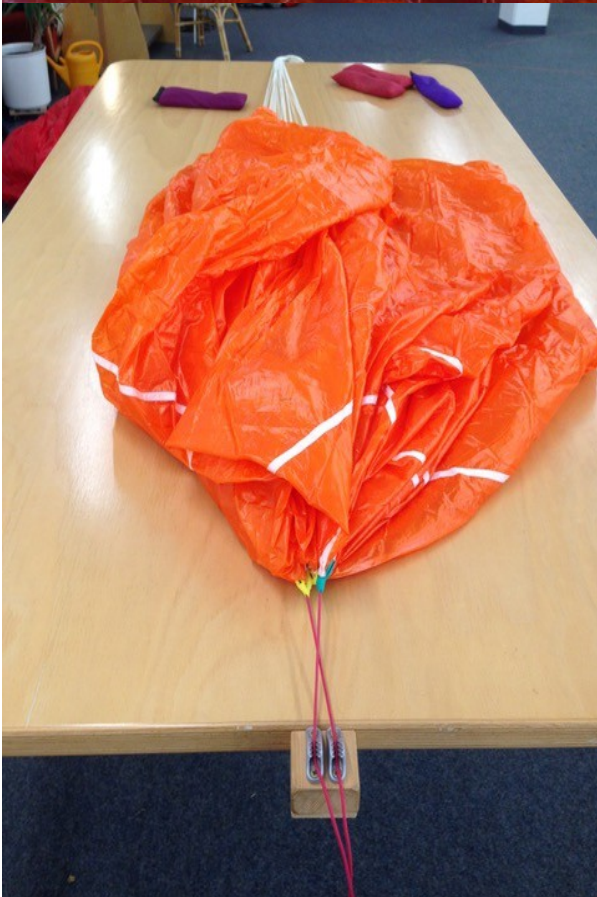
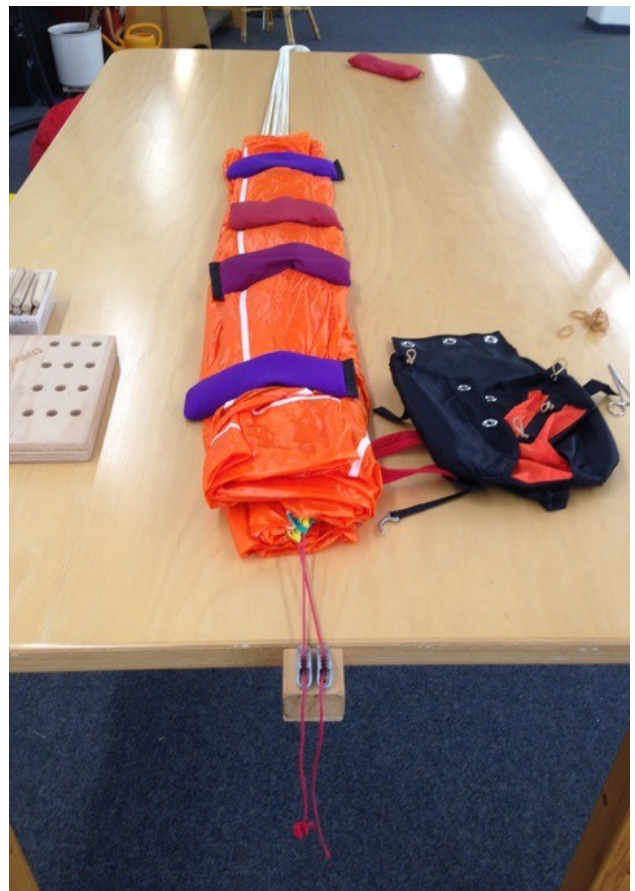
Dein Rettungsgerät wurde gelüftet, geprüft, durchleuchtet und neu gepackt. Alle Sicherung- und Packgummis wurden erneuert!

Nach Einbau ins Gurtzeug wurde eine Auslöseprobe (K-Prüfung) durchgeführt. Auslösung funktioniert einwandfrei.
